Ενισχύσεις ιστορικών κτιρίων από λιθοδομή

Χριστίνα Ιωακειμίδου - 10/06/2026

1ο Μέρος:: Σεισμόπληκτα Σχολικά Κτίρια στη Σάμο

2ο Μέρος:: Αδριάνειος Δεξαμενή στο Κολωνάκι

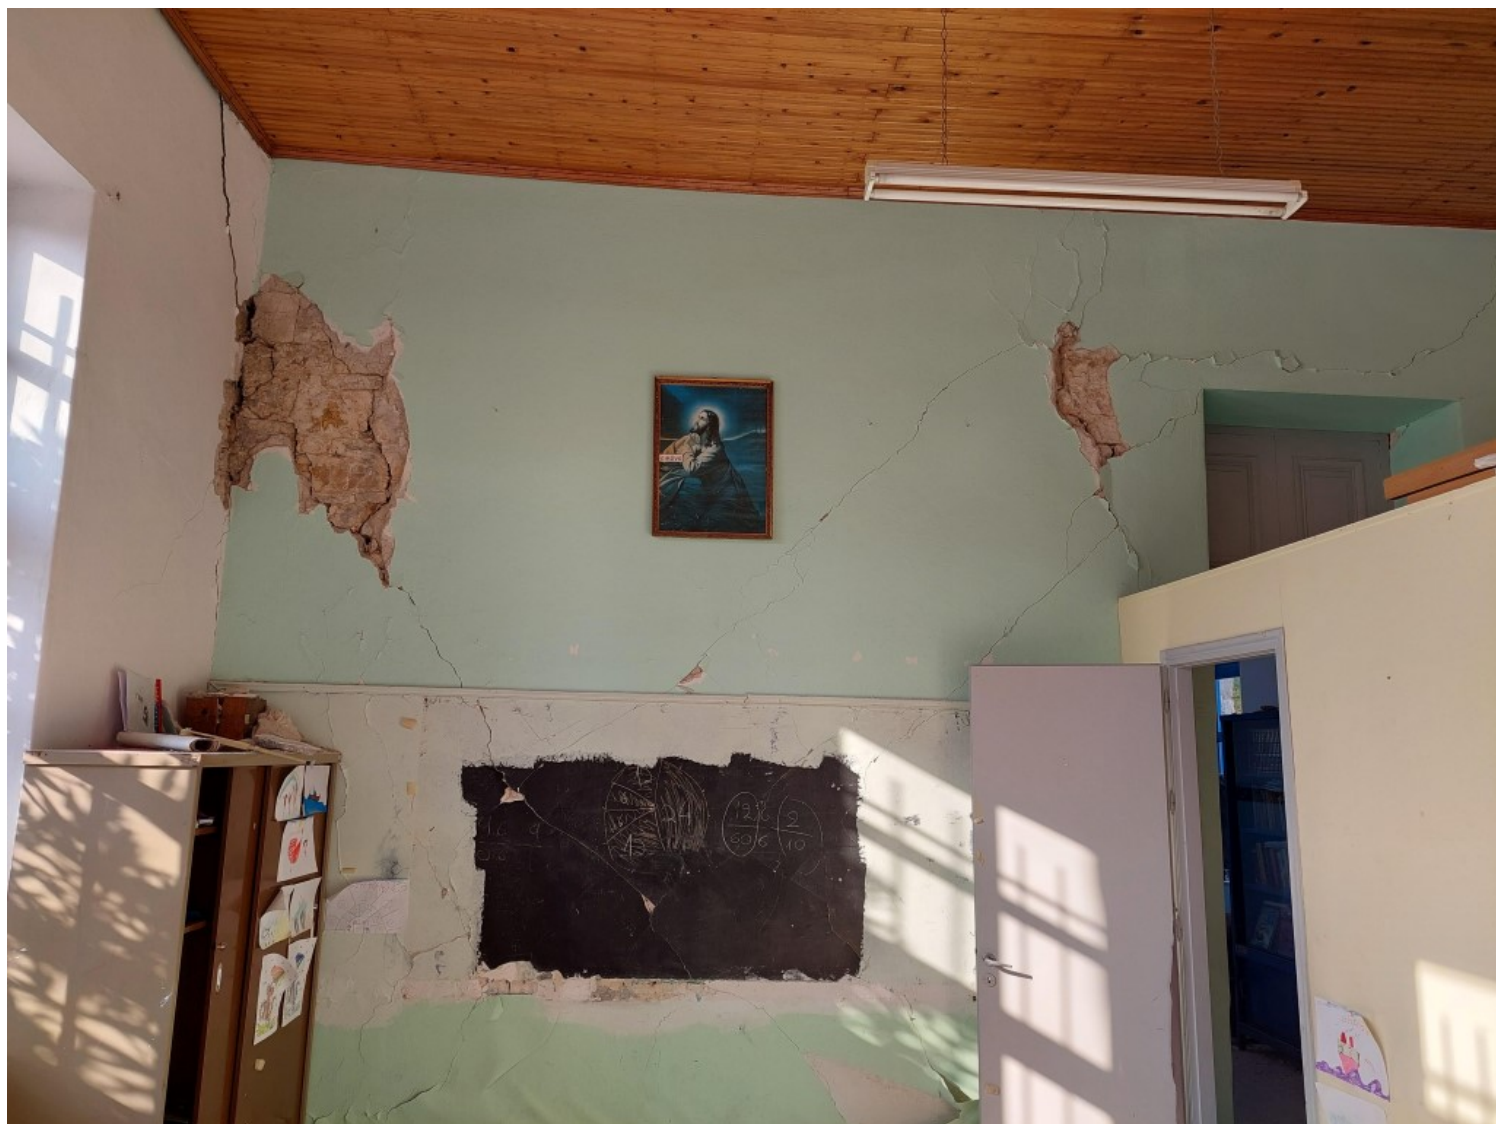
Διατμητικές βλάβες στη λιθοδομή στο Δημοτικό Σχολείο Κοντακαίκων

Στην ομιλία του ο κ. Γιαρλέλης τονίζει τις επεμβάσεις που πραγματοποιήθηκαν, οι οποίες περιλαμβάνουν την αποκατάσταση των βλαβών και την ενίσχυση των μηχανικών χαρακτηριστικών της τοιχοποιίας με βαθιά αρμολογήματα και ενέματα, την εφαρμογή οπλισμένων επιχρισμάτων και στις δύο παρειές των τοίχων, την ενίσχυση των υφιστάμενων δοκών από οπλισμένο σκυρόδεμα, καθώς και την καθαίρεση της παλιάς ξύλινης στέγης και την ανακατασκευή της, με παράλληλη δημιουργία νέου, επαρκώς οπλισμένου περιμετρικού σενάζ. Βάσει των διατάξεων του ΚΑΔΕΤ, υπολογίστηκε η αύξηση της αντοχής της τοιχοποιίας μετά τα ενέματα. Λόγω της ρητής απαίτησης της τοπικής κοινωνίας για τη χρήση εγχώριων συνεργείων και παραδοσιακών τεχνιτών, επιλέχθηκε μια συμβατική μέθοδος οπλισμένου επιχρίσματος αντί για κάποια προηγμένη τεχνολογία ανόργανης μήτρας. Στην περιοχή της θεμελίωσης διαμορφώθηκε ένα νέο μικρό στοιχείο σκυροδέματος για την αγκύρωση του οπλισμού των επιχρισμάτων, ενώ ιδιαίτερη έμφαση δόθηκε στην τοποθέτηση διαμπερών βλήτρων, τα οποία διαπερνούν πλήρως το πάχος του τοίχου. Αυτός θεωρείται και ο μοναδικός αξιόπιστος τρόπος για τη σύνδεση της εσωτερικής με την εξωτερική παρειά της τρίστρωτης τοιχοποιίας.

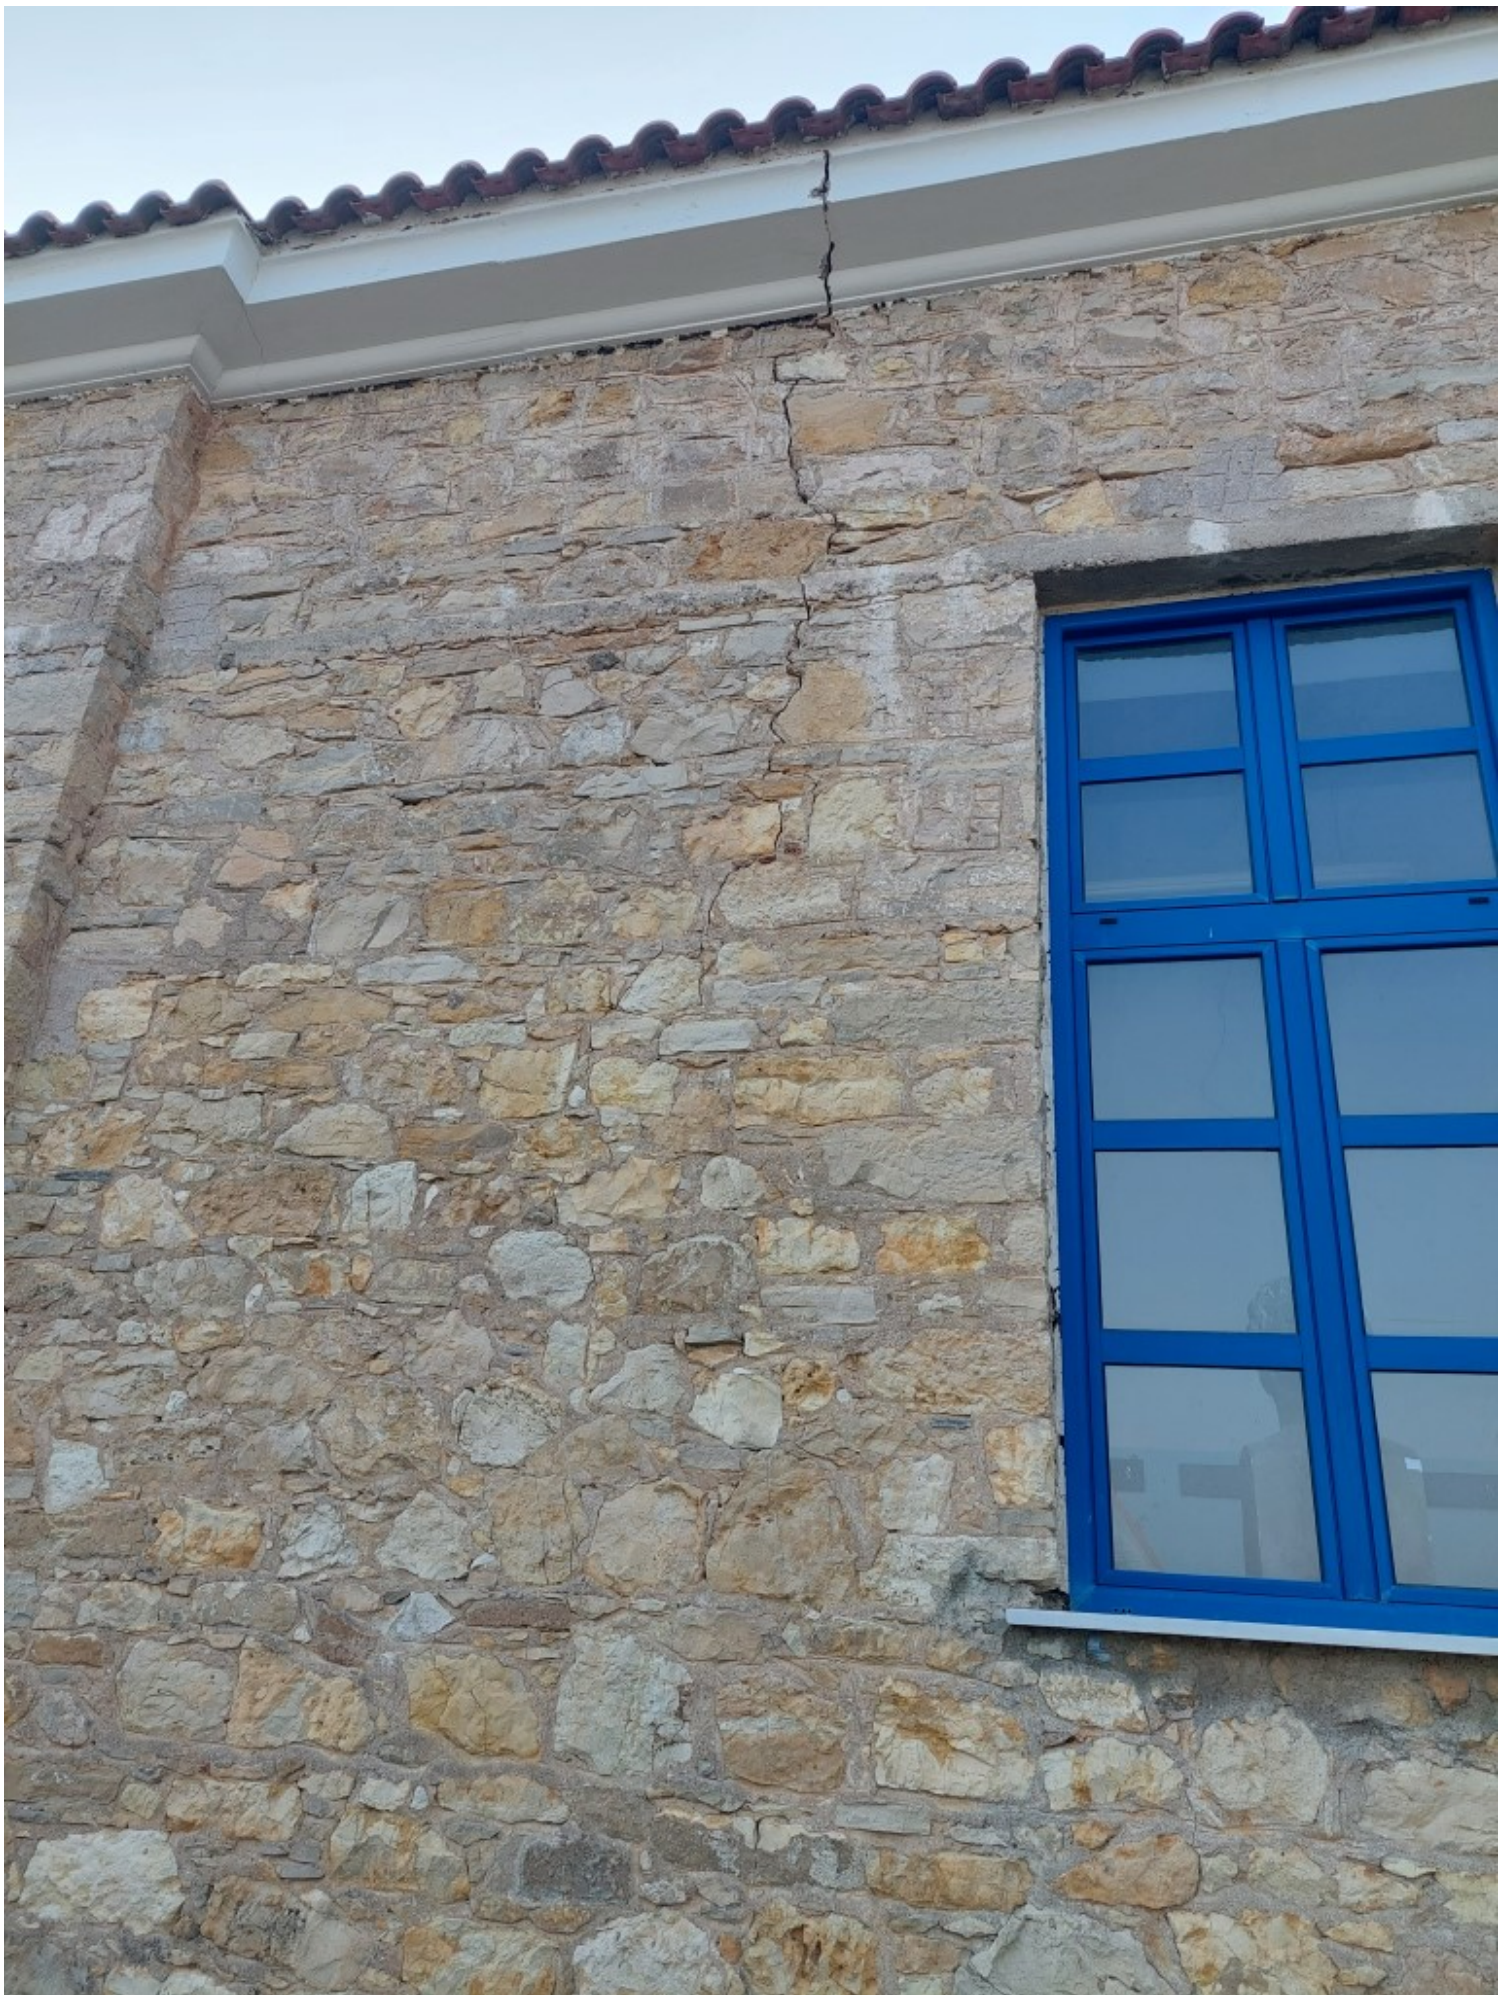
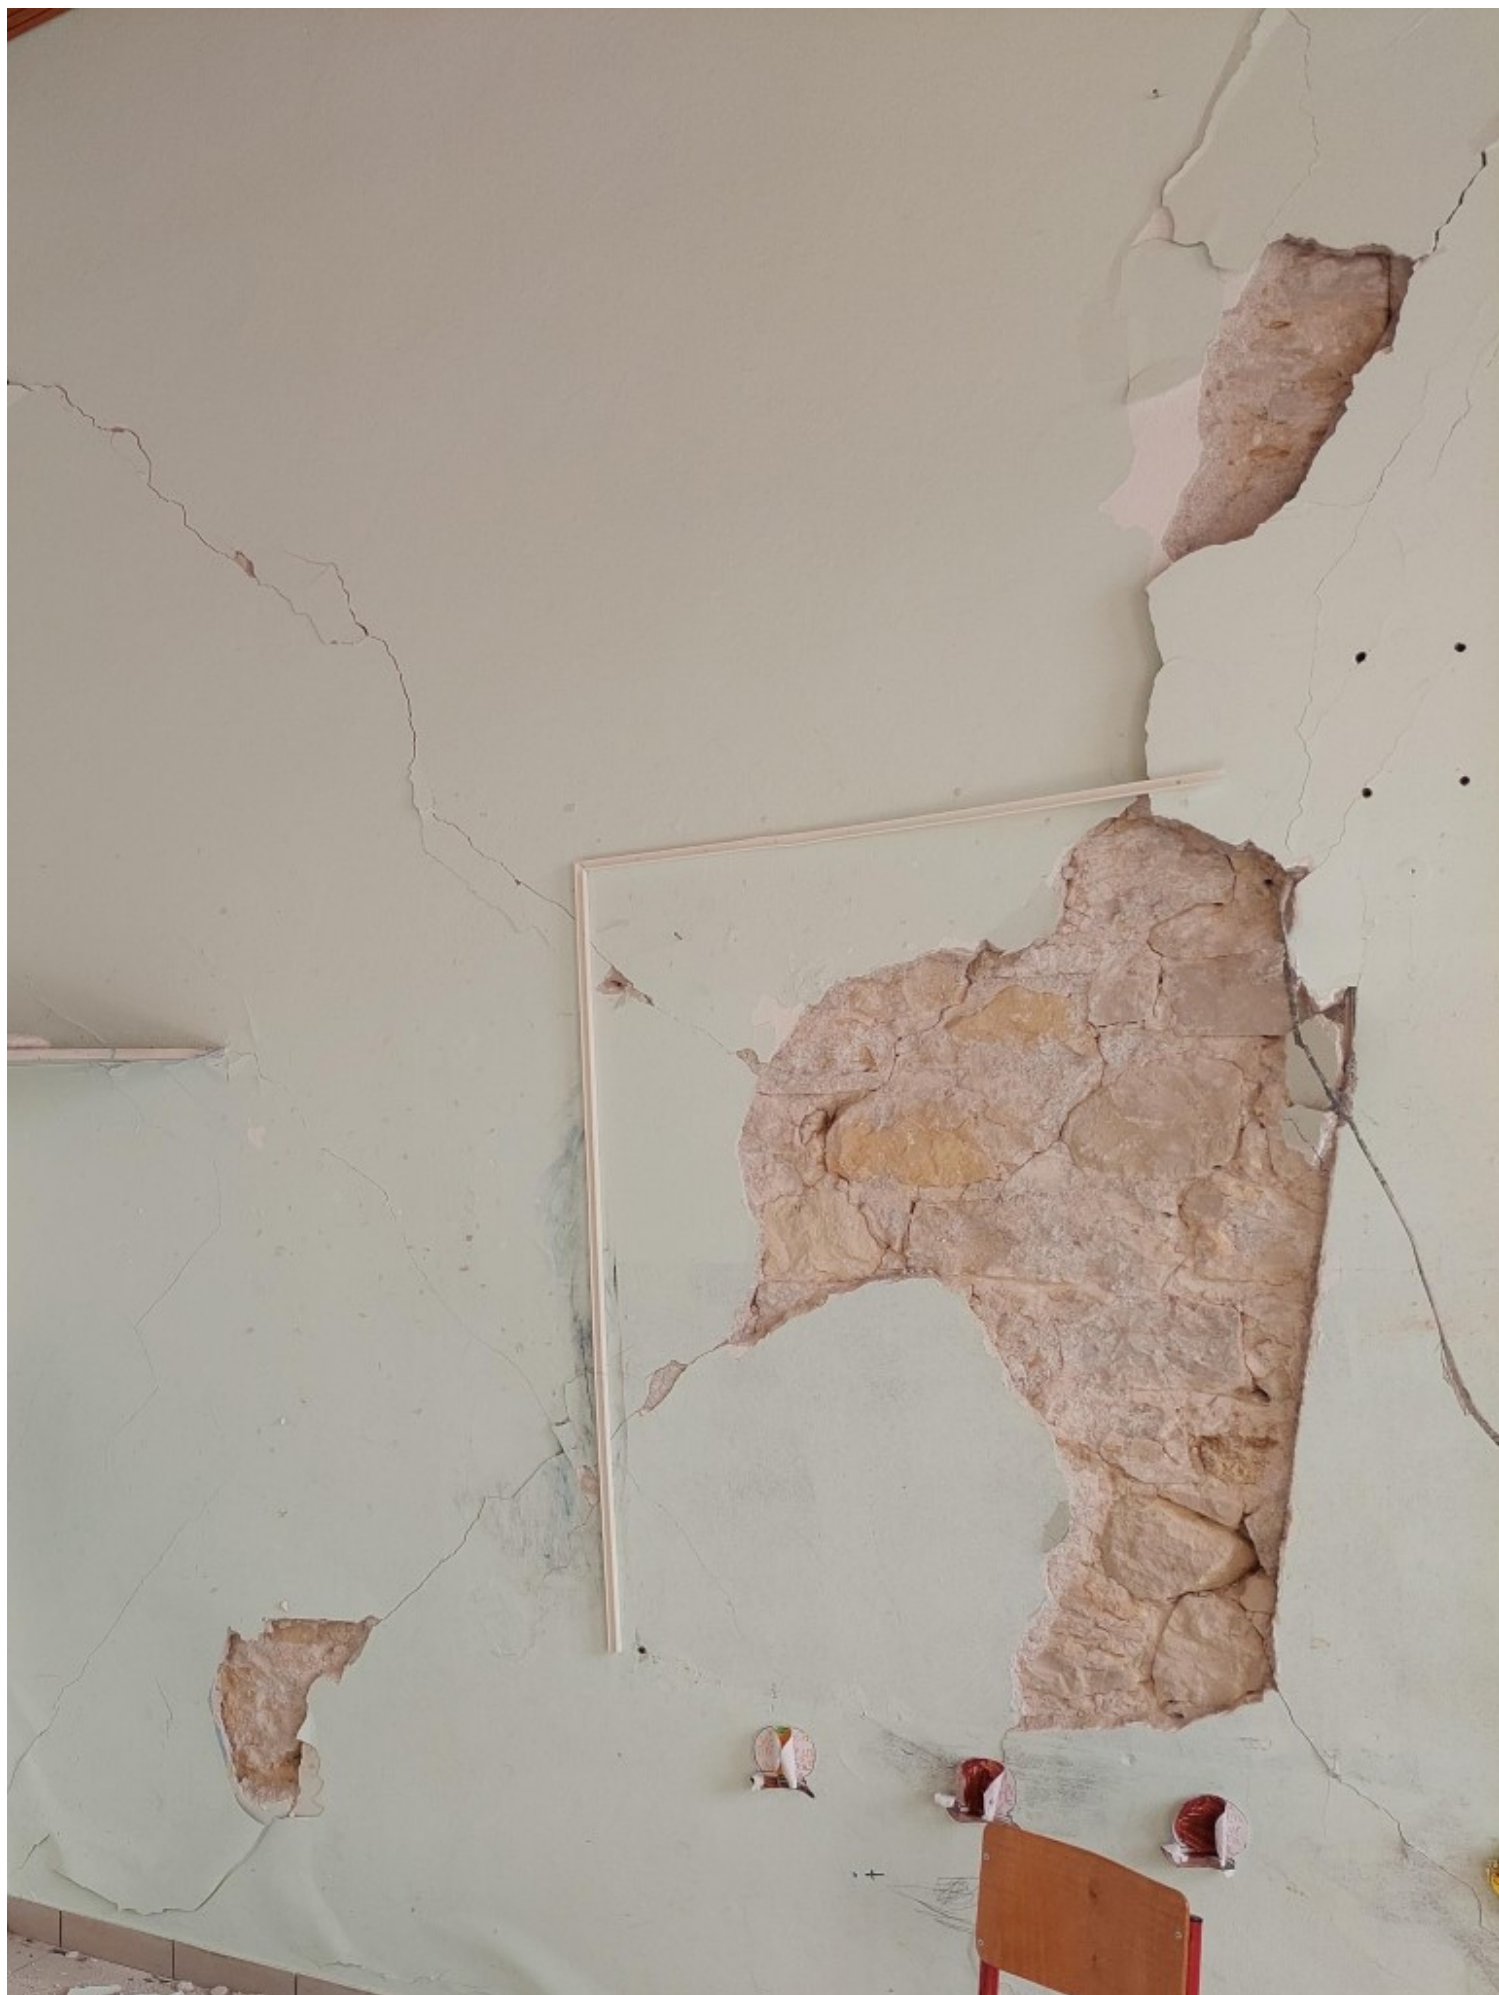
Κατακόρυφη ρωγμή στη λιθοδομή στο Δημοτικό Σχολείο Κοντακαίκων. Διακρίνεται το άοπλο οριζόντιο διάζωμα στη στέψη της τοιχοποιίας κάτω από τη στέγη. Διατηρητική βλάβη.

Παράλληλα, η έλλειψη περιμετρικού σενάζ κάτω από τη στέγη οδηγεί σχεδόν πάντα σε αστοχία της τοιχοποιίας στη στέψη της, όπως διαπιστώθηκε σε πολλές λιθοκτιστες κατασκευές. Στο Καρλόβασι εμφανίστηκε επίσης ένα φαινόμενο ρευστοποίησης με τη μορφή εδαφικής εξάπλωσης, το οποίο προκάλεσε αστοχίες στην περιοχή των ιστορικών βυρσοδευείων. Σημαντικές ζημιές υπέστησαν και οι ναοί, καθώς σε πολλές περιπτώσεις λόγω της κακής γεωμετρίας των θόλων (μικρός λόγος ύψους προς άνοιγμα), μια μικρή μετακίνηση των τοίχων εκτός επιπέδου προκάλεσε την άμεση πτώση τους, με χαρακτηριστικό παράδειγμα μεγάλο ναό στο Καρλόβασι, όπου οι τρούλοι κατέρρευσαν πλήρως.

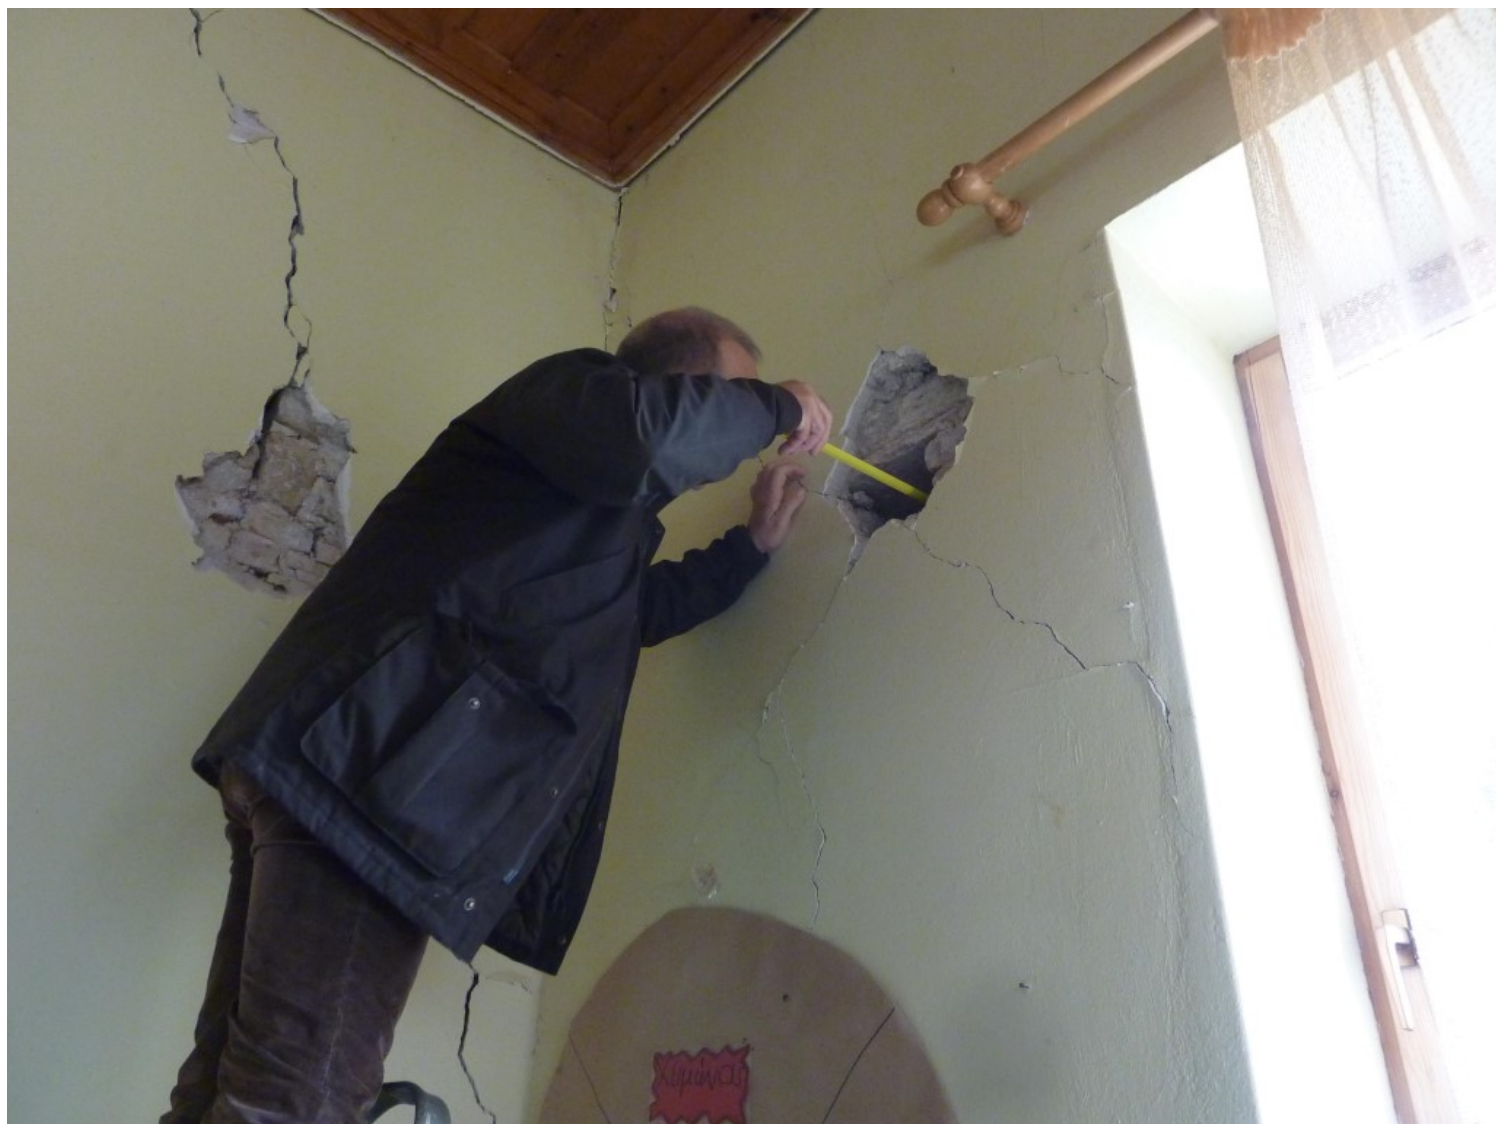
Το βασικό χαρακτηριστικό σε αυτή τη μελέτη, όπως αναφέρει ο εισηγητής, ήταν ο περιορισμός που δεν επέτρεπε καμία επέμβαση στις εξωτερικές όψεις προκειμένου να διατηρηθεί αναλλοίωτη η αρχιτεκτονική μορφή του κτιρίου. Η παθολογία κατέγραψε διατμητικές και καμπτικές βλάβες, καθώς και μια γωνιακή αστοχία, στην οποία παρατηρήθηκε πως η γωνία του κτιρίου έτεινε να αποκολληθεί. Παράλληλα, σε ορισμένα σημεία παρατηρήθηκε το σχετικά σπάνιο φαινόμενο της ρήξης της διατομής των ίδιων των λίθων και όχι απλώς ρηγμάτωση των αρμών, γεγονός που υποδηλώνει ισχυρή σφήνωση ή καλή συνοχή. Στο πρόπυλο, ένας από τους κίονες παρουσίασε αποκόλληση φλέβας σχιστόλιθου, επιβεβαιώνοντας εν τέλει τη μετακίνηση της κατασκευής.

Διατμητικές βλάβες στο Δημοτικό σχολείο στον Πλάτανο Σάμου, εξέταση του τρόπου δόμησης της λιθοδομής

Λόγω της απαγόρευσης εξωτερικών επεμβάσεων, το σχήμα ενίσχυσης, και σε αυτή την περίπτωση, διαμορφώθηκε με ενέματα και αρμολογήματα για τη βελτίωση των χαρακτηριστικών της μάζας της τοιχοποιίας, την τοποθέτηση οπλισμένων επιχρισμάτων αποκλειστικά από την εσωτερική μεριά του κτιρίου, την κατασκευή περιμετρικού σενάζ στην οροφή, καθώς και την ανακατασκευή και ενίσχυση του επικίνδυνου γείσου πάνω από την είσοδο του σχολείου. Η εσωτερική ενίσχυση με μονόπλευρο μανδύα (που δε συνηθίζεται) κρίθηκε απαραίτητη, διότι η κατασκευαστική πρακτική δόμησης στη Σάμο δεν είχε εξασφαλίσει

επαρκή εμπλοκή των λίθων μεταξύ τους, αφήνοντας τους πεσσούς ασύνδετους. Για την ενίσχυση του γείσου χωρίς μορφολογική αλλοίωση τοποθετήθηκαν μεταλλικές λάμες στο πάνω και κάτω μέρος του προεξέχοντος τμήματος, οι οποίες βλητρώθηκαν απευθείας στο νέο σενάζ, εξασφαλίζοντας την κρυφή έδρασή του.

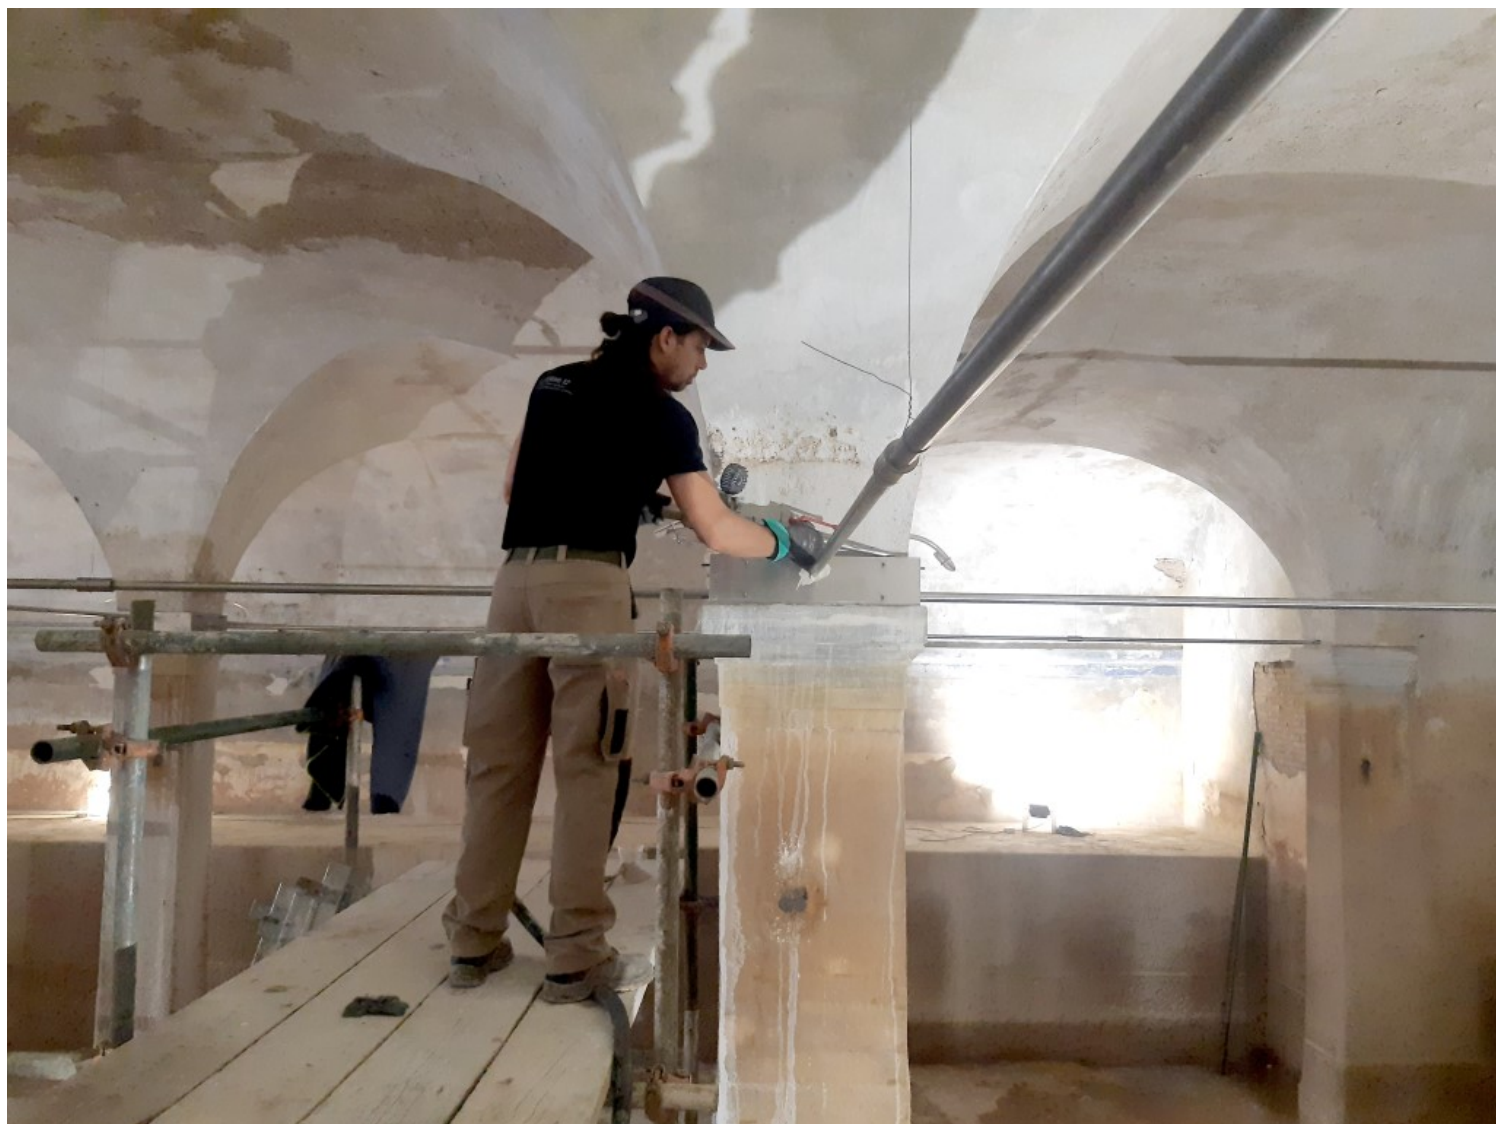
Παρά την απουσία αντισεισμικού σχεδιασμού κατά την κατασκευή του, το δομικό σύστημα επέδειξε εξαιρετική συμπεριφορά στο πέρασμα του χρόνου. Για την ανάλυση χρησιμοποιήθηκε σεισμικό φάσμα με συντελεστή συμπεριφοράς ίσο με τη μονάδα, καθώς η κατασκευή δεν διαθέτει πλαστιμότητα, εξαιτίας ενός εξαιρετικά ευαίσθητου σημείου που εντοπίστηκε κατά την αποτύπωση: τη σύνδεση των ολόσωμων μαρμάρινων κιόνων με τα σταυροθόλια που είναι κατασκευασμένα από συμπαγή τούβλα. Αυτή η διεπιφάνεια αποτελεί τον αδύναμο κρίκο της κατασκευής. Συνεπώς, δημιουργήθηκαν δύο ανεξάρτητα ψηφιακά προσομοιώματα στα προγράμματα ETABS και Scada Pro, και έγιναν αναλύσεις τα αποτελέσματα των οποίων έδειξαν ότι τα σταυροθόλια βρίσκονται υπό διαρκή θλίψη, με τις αναπτυσσόμενες τάσεις να μην υπερβαίνουν τις αντοχές των υλικών. Οι πλευρικές ωθήσεις των γαιών στους τρεις περιμετρικούς τοίχους λειτουργούν ευεργετικά, δημιουργώντας μια συνθήκη εγκιβωτισμού και θλίψης, με αποτέλεσμα να εξασφαλίζεται η ισορροπία των θόλων έναντι των μεγάλων ιδίων βαρών της ανωδομής και του κινηματογράφου. Οι συνολικές μετατοπίσεις είναι εντός των κανονιστικών ορίων, ωστόσο εντοπίστηκε έντονο πρόβλημα διαφορικής μετακίνησης, αφού τα εσωτερικά υποστυλώματα παρουσιάζουν σχεδόν διπλάσια δυνητική μετακίνηση σε σχέση με τους περιμετρικούς τοίχους, δημιουργώντας τον κίνδυνο αστοχίας της ευαίσθητης σύνδεσης κιόνων και τούβλινων σταυροθολίων κατά τη διάρκεια ενός σεισμού.

Τοποθέτηση ελκυστήρων για την ενίσχυση με ήπιες επεμβάσεις της Αδριανείου Δεξαμενής.

Για την αντιμετώπιση του προβλήματος, σχεδιάστηκε ένα σύστημα επεμβάσεων που δεν αλλοιώνει τα δυναμικά χαρακτηριστικά του μνημείου, όπως αναφέρει ο ομιλητής. Πρώτον, εγκαταστάθηκε ένα δίκτυο μεταλλικών ελκυστήρων μικρής διατομής, με σκοπό τη σύνδεση των κίωνων στη στέψη τους με τους περιμετρικούς τοίχους, ώστε να αποτραπεί η έναρξη της διαφορικής μετακίνησης. Για τη διαστασιολόγησή τους εκτελέστηκαν στατικές μη γραμμικές αναλύσεις, όπου οι ελκυστήρες που βρέθηκαν να θλίβονται αφαιρούνταν αυτόματα από το μοντέλο. Οι ελκυστήρες τοποθετήθηκαν μέσω διαμπερών οπών που δημιουργήθηκαν στο μνημείο και η τάυσή τους έγινε με τη χρήση δυναμόκλειδου και ελέγχθηκε με laser, χωρίς να εφαρμοστεί προένταση, παρά μόνο η απαιτούμενη τάση, με σκοπό να ενεργοποιηθούν άμεσα σε εφελκυσμό. Δεύτερον, για την τοπική ενίσχυση του αδύναμου σημείου στη διεπιφάνεια κίωνων και θόλων, τοποθετήθηκαν κεκλιμένα αγκύρια $\Phi 12$ και περιμετρικά μεταλλικά κολάρα στη στέψη των κίωνων, όπου πραγματοποιήθηκε έγχυση ενέματος. Τρίτον, στην μπροστινή όψη έγινε αρμολόγημα και τοποθετήθηκαν ισχυροί διαμπερείς ελκυστήρες $\Phi 25$ για τη μόνιμη συρραφή της ρωγμής αποκόλλησης και τη σύνδεση ολόκληρου του μετώπου με το υπόλοιπο σώμα της Δεξαμενής.
