Ενισχύσεις ιστορικών κτιρίων από λιθοδομή

Χριστίνα Ιωακειμίδου - 10/06/2026

1ο Μέρος:: Σεισμόπληκτα Σχολικά Κτίρια στη Σάμο

2ο Μέρος:: Αδριάνειος Δεξαμενή στο Κολωνάκι

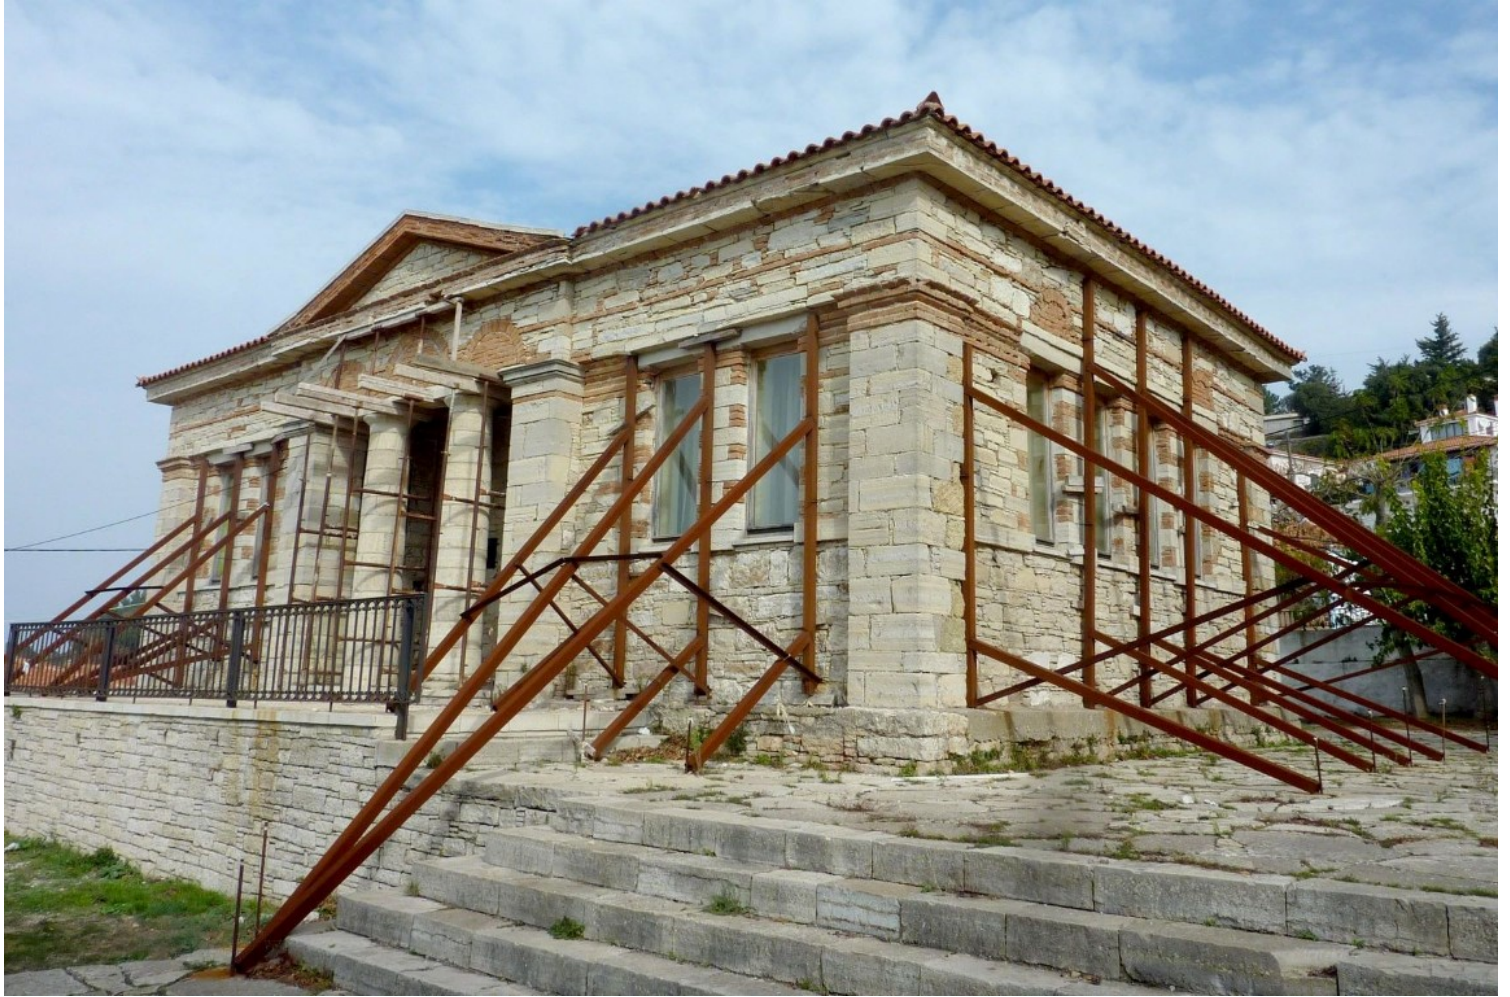
Δημοτικό σχολείο στον Πλάτανο Σάμου

Το βασικό χαρακτηριστικό σε αυτή τη μελέτη, όπως αναφέρει ο εισηγητής, ήταν ο περιορισμός που δεν επέτρεπε καμία επέμβαση στις εξωτερικές όψεις προκειμένου να διατηρηθεί αναλλοίωτη η αρχιτεκτονική μορφή του κτιρίου. Η παθολογία κατέγραψε διατμητικές και καμπτικές βλάβες, καθώς και μια γωνιακή αστοχία, στην οποία παρατηρήθηκε πως η γωνία του κτιρίου έτεινε να αποκολληθεί. Παράλληλα, σε ορισμένα σημεία παρατηρήθηκε το σχετικά σπάνιο φαινόμενο της ρήξης της διατομής των ίδιων των λίθων και όχι απλώς ρηγμάτωση των αρμών, γεγονός που υποδηλώνει ισχυρή σφήνωση ή καλή συνοχή. Στο πρόπυλο, ένας από τους κίονες παρουσίασε αποκόλληση φλέβας σχιστόλιθου, επιβεβαιώνοντας εν τέλει τη μετακίνηση της κατασκευής.

Λόγω της απαγόρευσης εξωτερικών επεμβάσεων, το σχήμα ενίσχυσης, και σε αυτή την περίπτωση, διαμορφώθηκε με ενέματα και αρμολογήματα για τη βελτίωση των χαρακτηριστικών της μάζας της τοιχοποιίας, την τοποθέτηση οπλισμένων επιχρισμάτων αποκλειστικά από την εσωτερική μεριά του κτιρίου, την κατασκευή περιμετρικού σενάζ στην οροφή, καθώς και την ανακατασκευή και ενίσχυση του επικίνδυνου γείσου πάνω από την είσοδο του σχολείου. Η εσωτερική ενίσχυση με μονόπλευρο μανδύα (που δε συνηθίζεται) κρίθηκε απαραίτητη, διότι η κατασκευαστική πρακτική δόμησης στη Σάμο δεν είχε εξασφαλίσει

επαρκή εμπλοκή των λίθων μεταξύ τους, αφήνοντας τους πεσσούς ασύνδετους. Για την ενίσχυση του γείσου χωρίς μορφολογική αλλοίωση τοποθετήθηκαν μεταλλικές λάμες στο πάνω και κάτω μέρος του προεξέχοντος τμήματος, οι οποίες βλητρώθηκαν απευθείας στο νέο σενάζ, εξασφαλίζοντας την κρυφή έδρασή του.

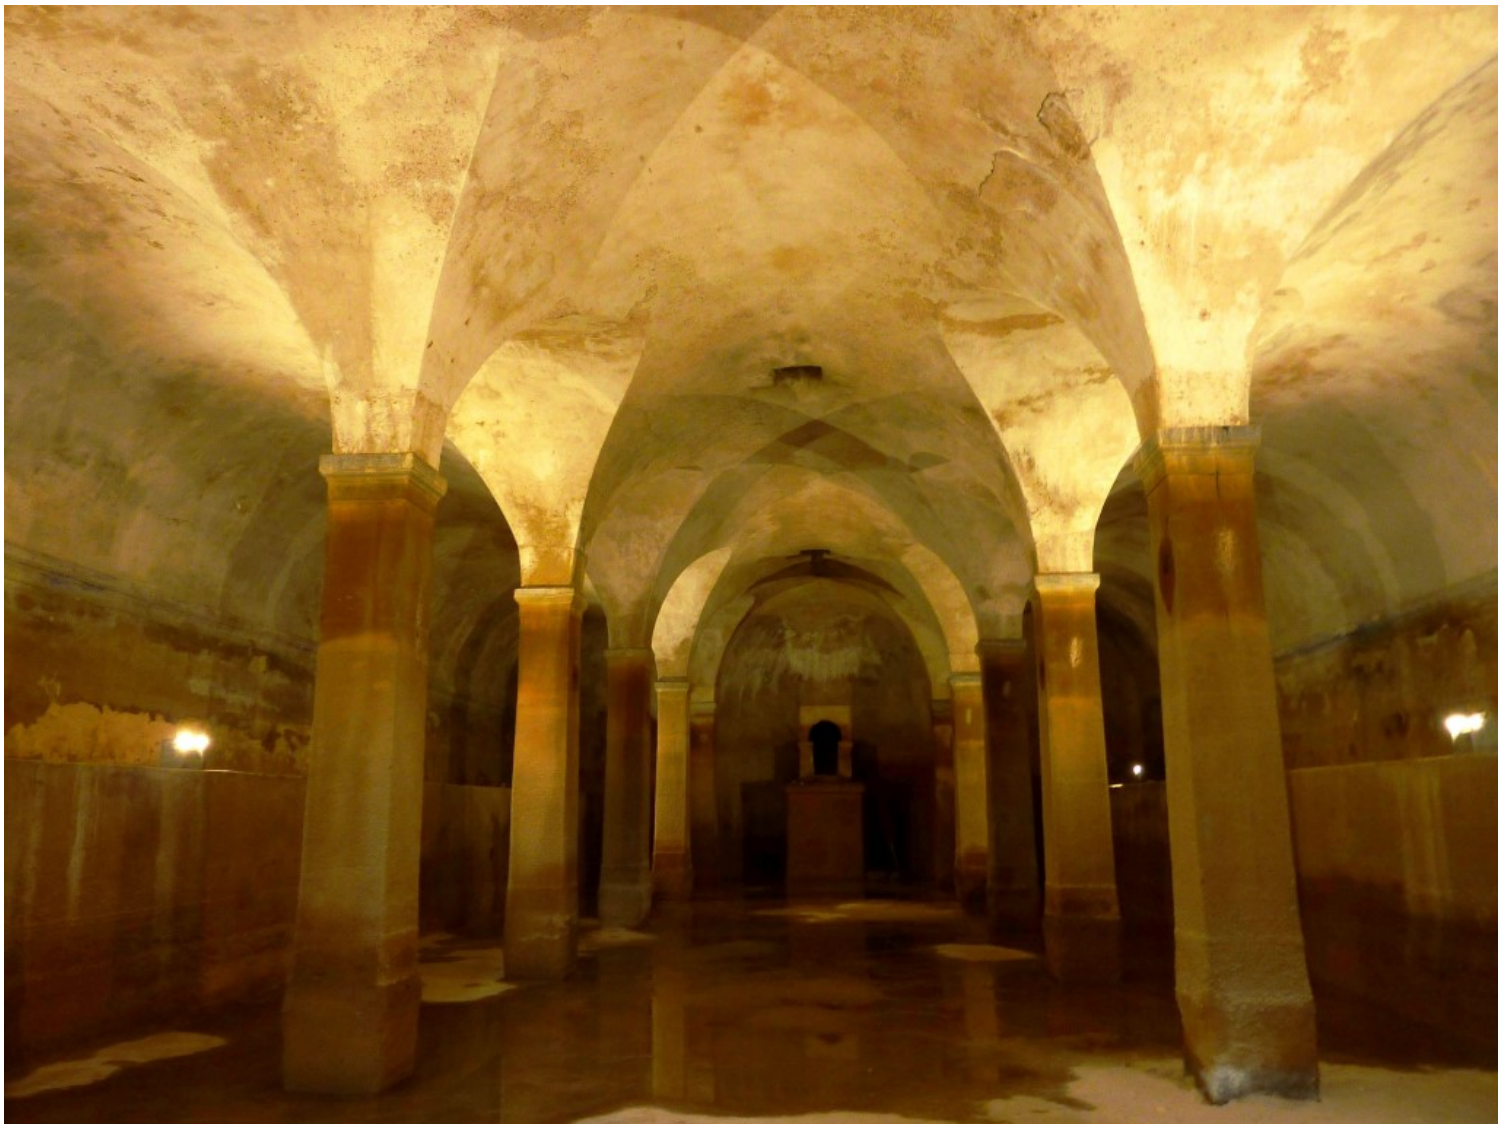
Εσωτερικό Αδριανείου Δεξαμενής, διακρίνονται οι μαρμάρيني κίονες και τα σταυροθόλια.

Γύρω στο 1990, για τη λειτουργία του κινηματογράφου, διαστρώθηκε μια πλάκα από οπλισμένο σκυρόδεμα πάνω από την οροφή της δεξαμενής, χωρίς όμως να προηγηθεί στατική μελέτη ή έλεγχος. Στα πλαίσια της ανάδειξης του μνημείου, ανατέθηκε η εκπόνηση στατικής αποτίμησης στις εταιρείες Δίκτυο Συμβούλων
